# Om renoveringen av flottningsleden i Bastuträskbäcken 1906

Sammanfattning av: *Mats Pleje, 2024.*

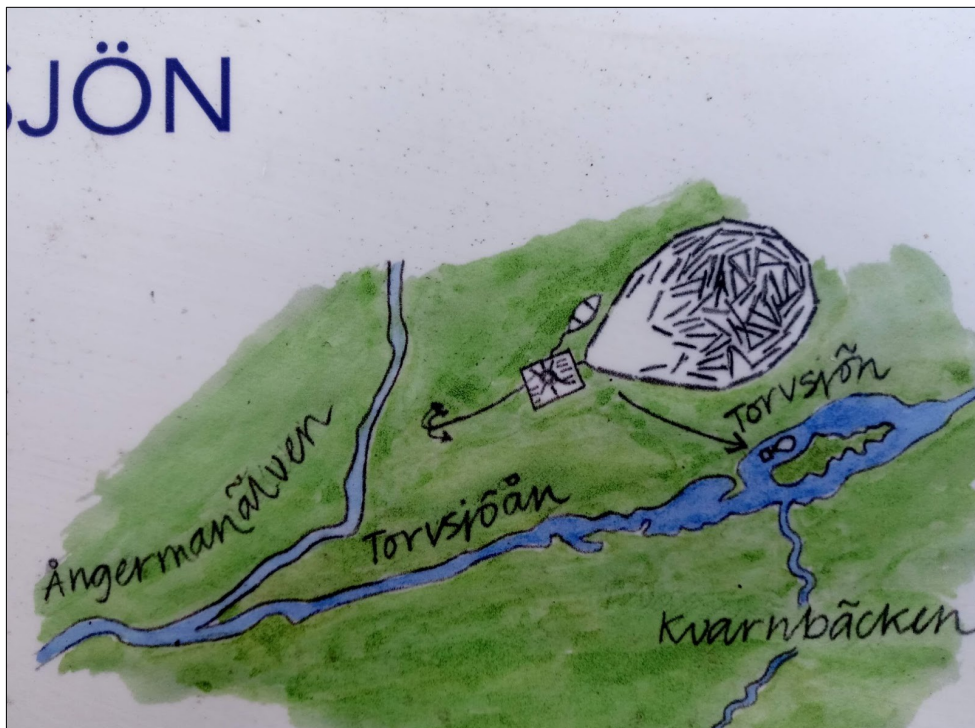
**Fig. 1** Det ringbommade virket flottades över sjön med spelflotte.

Ringbommen hindrade också virket från att ge sig iväg själv när isen hade smält. Bilden är från en skylt vid Torvsjö kvarnar, *Erik Axelsson*, Skogs- och samemuseet Lycksele.

Virket framflottades i ringbommar. "På varje sida om vattendraget anordnades en stenfylld trekantkista med 3 m sida och 1 m höjd, och försedd med en påle, vid utloppet i Bastuträsket för fästande av ringbommarna".

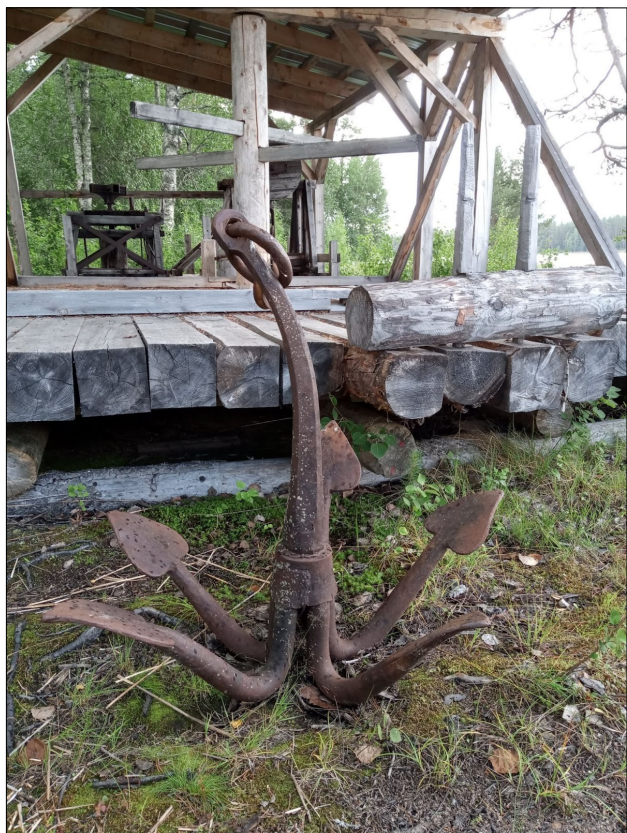
**Fig. 2:** *Spelflotten med sitt ankare vid Torvsjö kvarnar.*  
Foto: *Mats Pleje.*
